**POSTE ELECTRIQUE 220/60kV DE HTATBA  
DIMENSIONNEMENT D'UN TALUS DE HAUTEUR 25<sup>m</sup> RENFORCE PAR  
GEOGRILLE, CAS DE GLISSEMENT SIDI-RACHED HTATABA, WILAYA  
DE TIPAZA, ALGERIE**

**ELECTRICAL POST 220/60kV OF HTATBA  
DIMENSIONING OF 25m HIGH EMBANKMENT REINFORCED WITH GEOGRIDS,  
SIDI-RACHED HTATBA, WILAYA OF TIPAZA, ALGERIA.**

Ing. Géotechnique A. HAFSAOUI <sup>1</sup>, Ing. Travaux publics Salim ZEBDJI <sup>1</sup>, Ing. Géotechnique Slim KERKAR <sup>1</sup>, Expert Consultant Mohamed ABIDI <sup>2</sup>

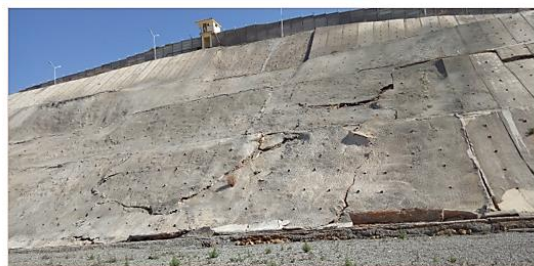
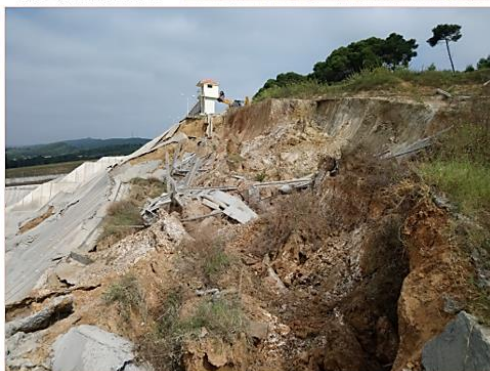
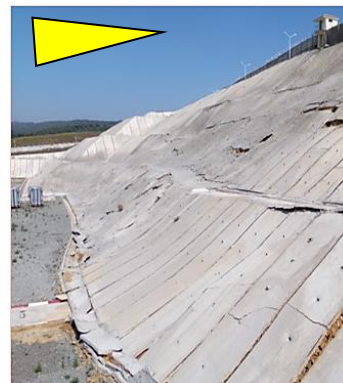
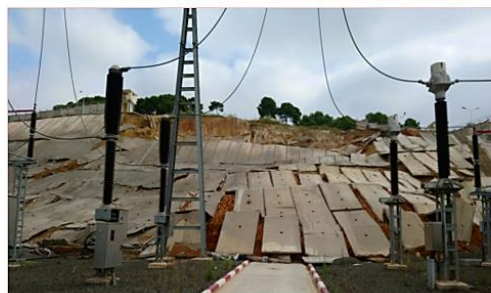
Figure 3 : Chronologie du déclenchement du phénomène.

La Figure 3 illustre deux états du talus, avec un intervalle de 07 jours, avant puis après de déclenchement du glissement. Ce talus Nord ayant déjà fait l'objet d'un renforcement initial après les terrassements du projet,

qui consiste en une solution de paroi cloué, qui malheureusement n'a pas tenue suite à des intempéries très importantes.
